Anexo 4
Relatórios Monitoramento da Água e Efluentes
UHEs Monte Claro, Castro Alves e 14 de Julho

**PROGRAMA DE MONITORAMENTO DA QUALIDADE
DE ÁGUAS E EFLUENTES
USINA HIDRELÉTRICA MONTE CLARO**

TIPO DE DOCUMENTO: Relatório de execução.	
TÍTULO Relatório de remoção dos detritos acumulados na sinalização náutica e no Log boom instalado na tomada d'água da UHE Monte Claro – 12/09/2012	
AUTORES: Moises Fellini

**Relatório de remoção dos detritos acumulados no Log boom instalado na tomada
d'água da UHE Monte Claro – 24/09/2012**

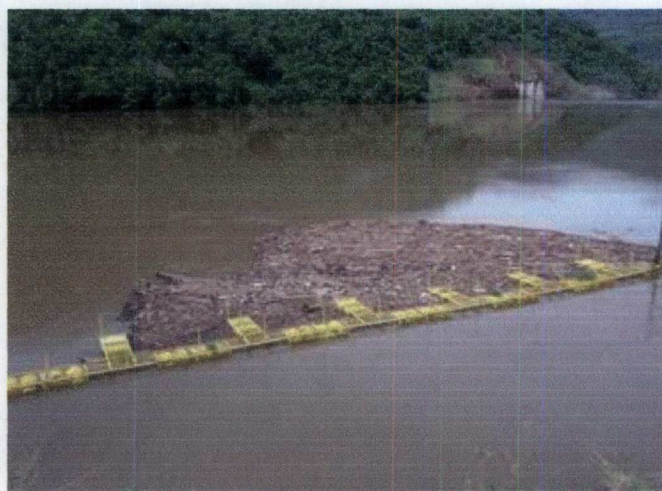
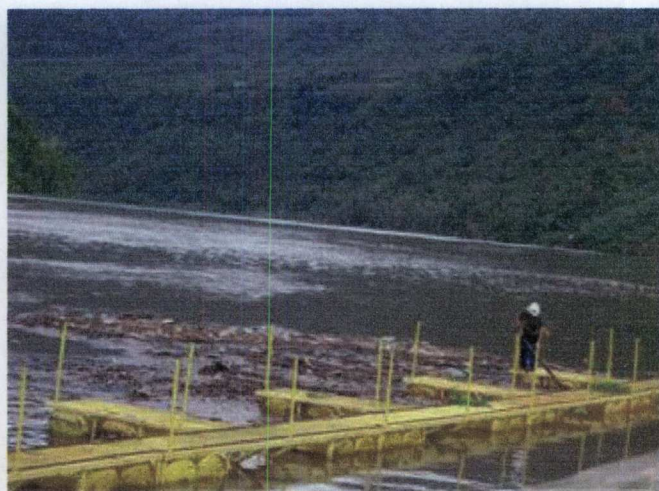
Vista dos detritos acumulados no Log boom no dia 12/09/2012.

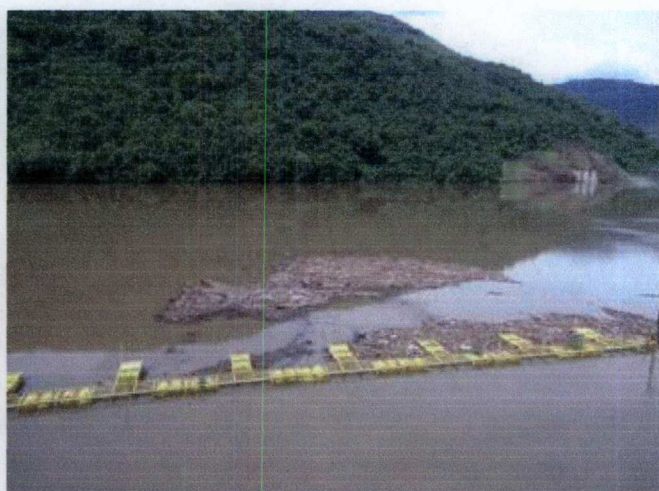
Equipe de campo removendo os detritos.

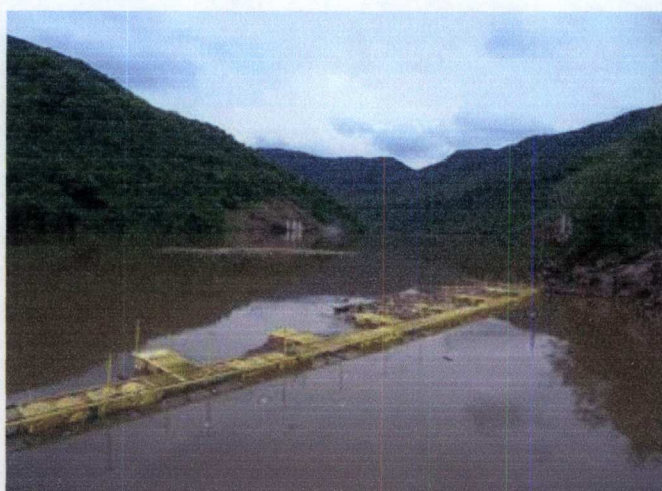
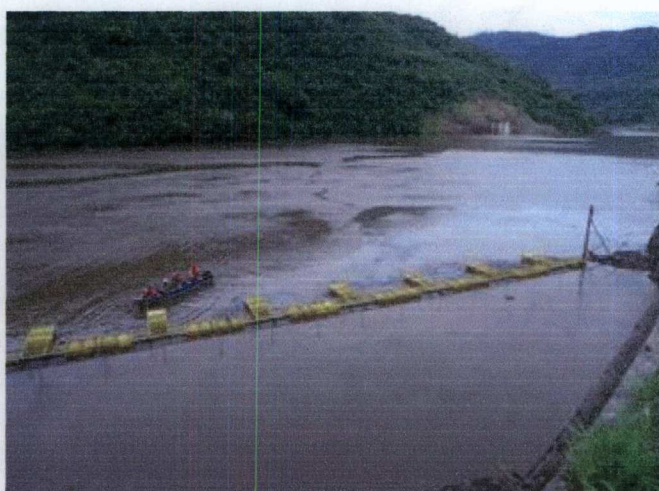
Detritos sendo removidos com as unidades geradoras desligadas. Ao lado nota-se o Log boom já limpo.

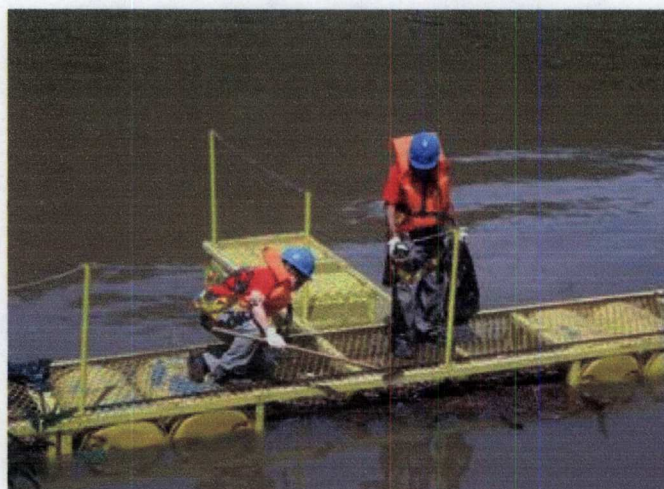
Remoção dos detritos e dos resíduos plásticos na parte interna do Log boom.

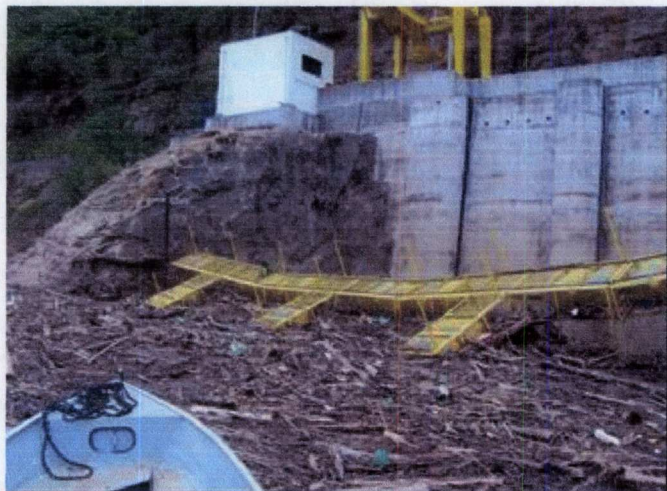
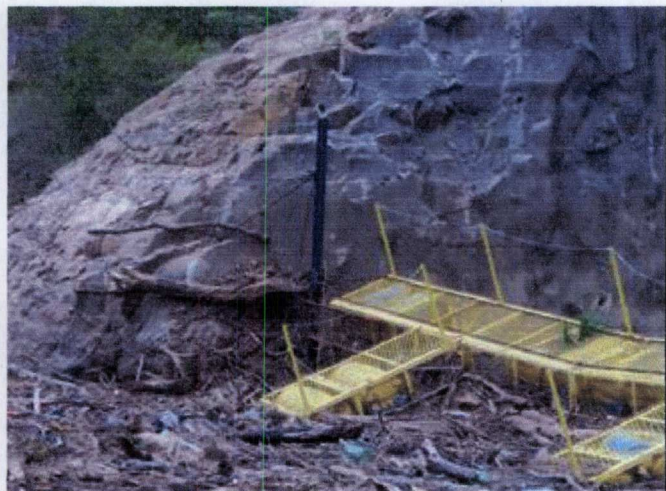
Detritos acumulados no Log boom. Nota-se que o mesmo encontrava-se suspenso devido a ação das fortes chuvas e do aumento da cota do reservatório alguns dias antes.

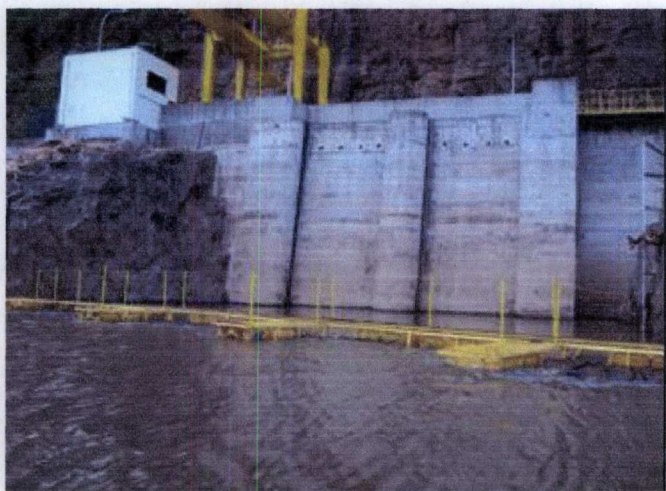
Vista do Log boom após a limpeza e posicionado no local de origem.
